Badevandsprofil

Hvidovre Strand, Lodsparken i
Hvidovre Kommune

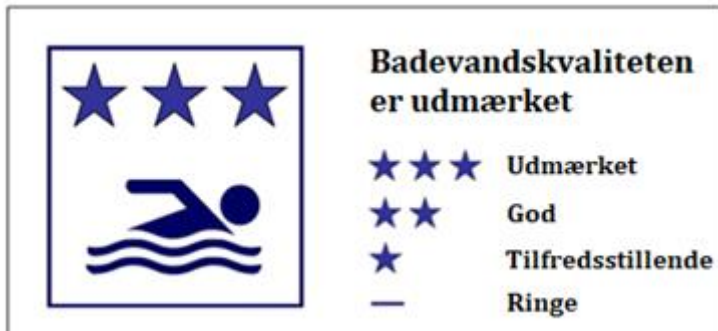
Vandet ved badevandsstationen har udmærket badevandskvalitet. Badevandskvaliteten er klassificeret på basis af data fra de sidste 4 år.

(Følgende klassifikationer er mulige: Udmærket, god, tilfredsstillende og ringe)

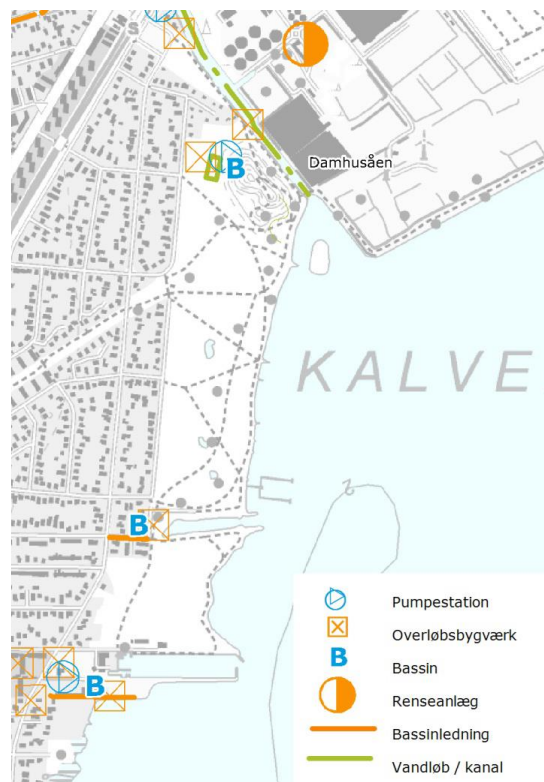
På det fælleskloakerede system er der anlagt overløbsbygværker, se placeringen på figuren til højre. Ved langvarig og kraftig regn kan der ske overløb af opblandet regn- og spildevand til Damhusåen og Kalveboderne. I tilfælde af overløb fra overløbsbygværkerne vil badevandskvaliteten blive påvirket i forhold til potentielle sygdomsfremkaldende bakterier samt med miljøfremmede stoffer af forskellig karakter.

Kortvarige forureninger skyldes ofte kraftig nedbør og overløb fra bygværker. Forureningen varer oftest maksimalt 3 døgn efter ophør af kraftig nedbør.
